DIAGNÓSTICO TÉCNICO

PROCESO DE PLANIFICACIÓN PARA EL MANEJO DE LAS SUBCUENCAS HIDROGRÁFICAS DE LOS RÍOS LOS HULES-TINAJONES Y CAÑO QUEBRADO

Panamá, Agosto de 2002

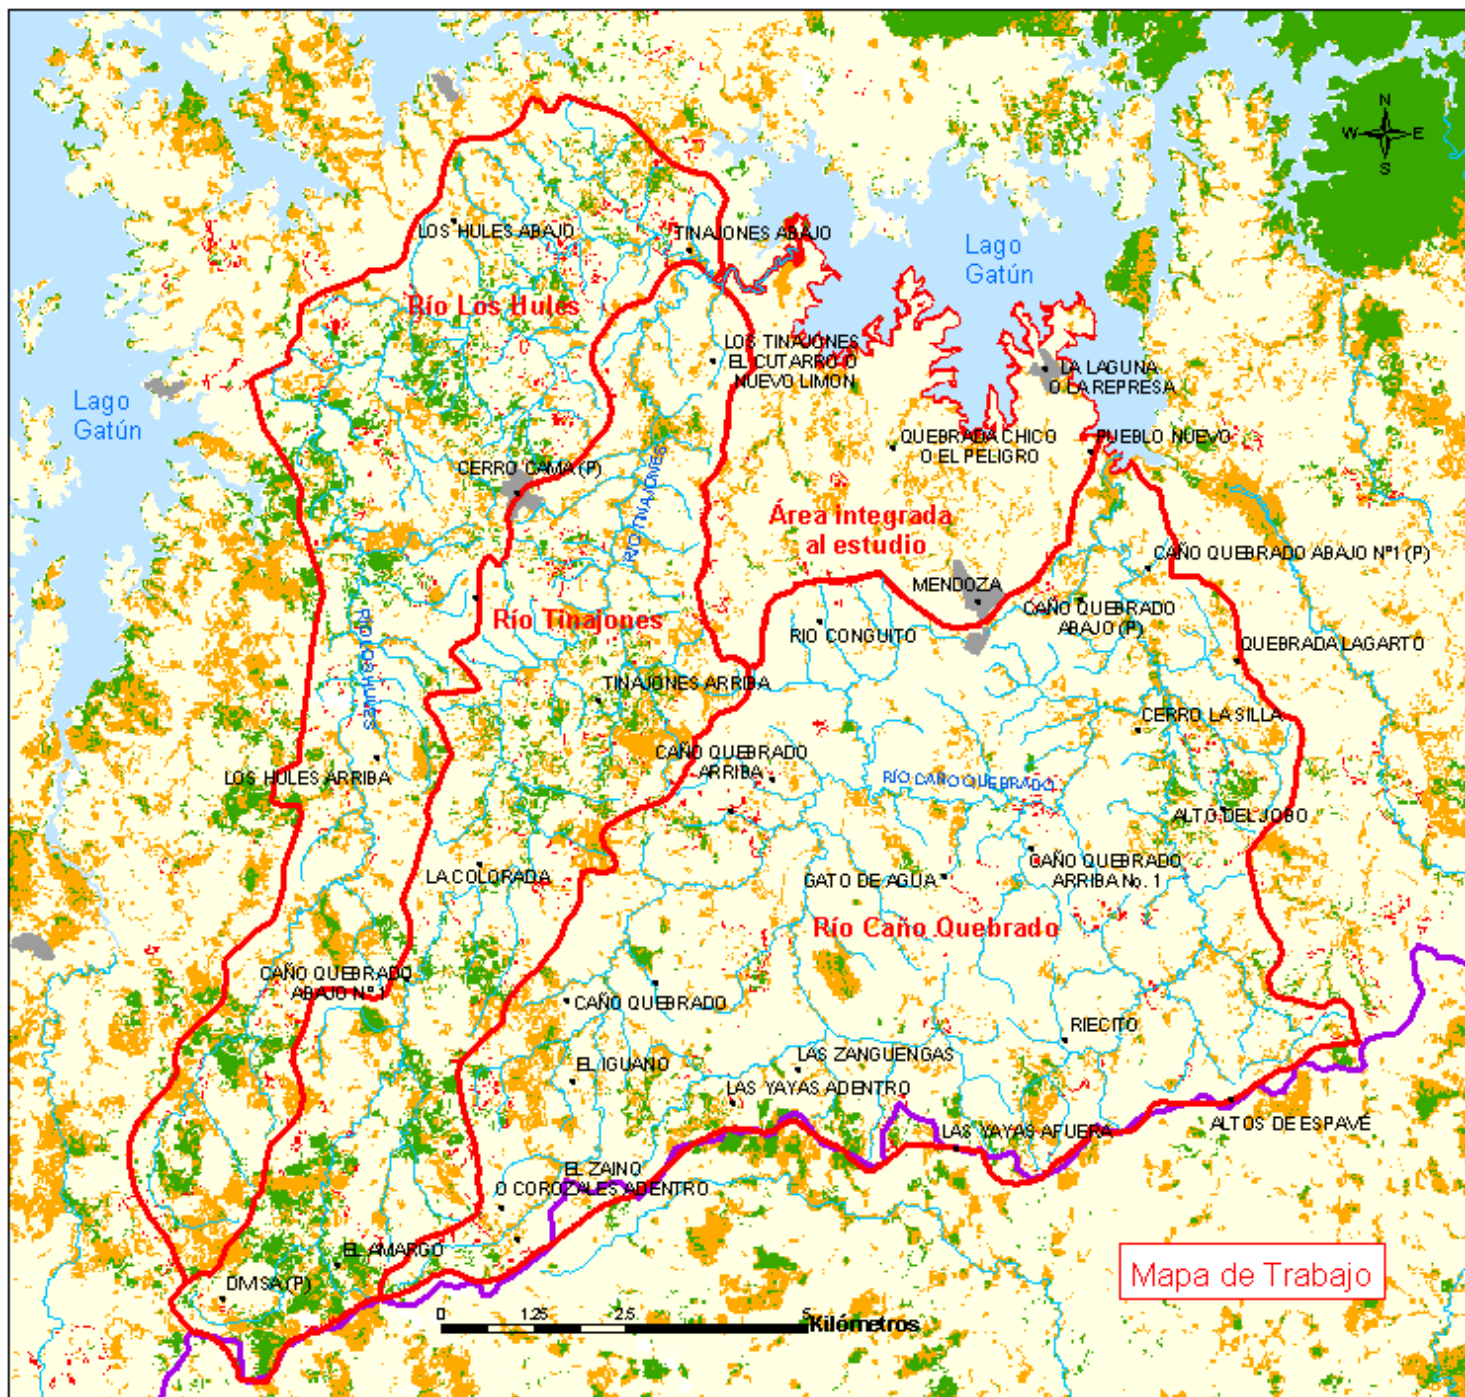
Mapa No. 5: USO ACTUAL DEL SUELO

En el mapa 5 puede observarse en forma general el uso que actualmente se le da a los suelos en esta zona. La mayor parte de la superficie de toda esta región está dedicada a la producción: fincas ganaderas, cultivos de piña, sandía, arroz, maíz y otros productos básicos, así como también proliferan las granjas polleras y las porquerizas.

El desarrollo de las actividades agrícolas y pecuarias es tan amplio que, como puede verse, quedan muy pocos remanentes de bosque. Sumando todos los parchecitos de bosque existentes apenas alcanza a unas 1500 ha, lo que representa poco más del 8% del total de la superficie de esta zona. En la mayor parte de las fincas los bosques han sido cortados hasta la orilla de los ríos y quebradas, por lo tanto los bosques ribereños son escasos y muy alterados.

El mayor uso del suelo en esta zona es el de potreros dedicados a actividades ganaderas y pastos, los cuales ocupan caso un 60% del total. Este valor es muy alto si lo comparamos con los resultados del estudio de Monitoreo 2000 que se desarrolló en las subcuencas del corredor transístmico, provincia de Colón (ríos Gatuncillo, Limón, Palenque I, Palenque II, Gatún, Aguas Claras y Agua Sucia). En el sector en mención este uso del suelo apenas alcanzaba un 20%, siendo allí también el uso más extendido.
