Informe del
Estado Ambiental de
la Cuenca Hidrográfica del
Canal de Panamá

2007

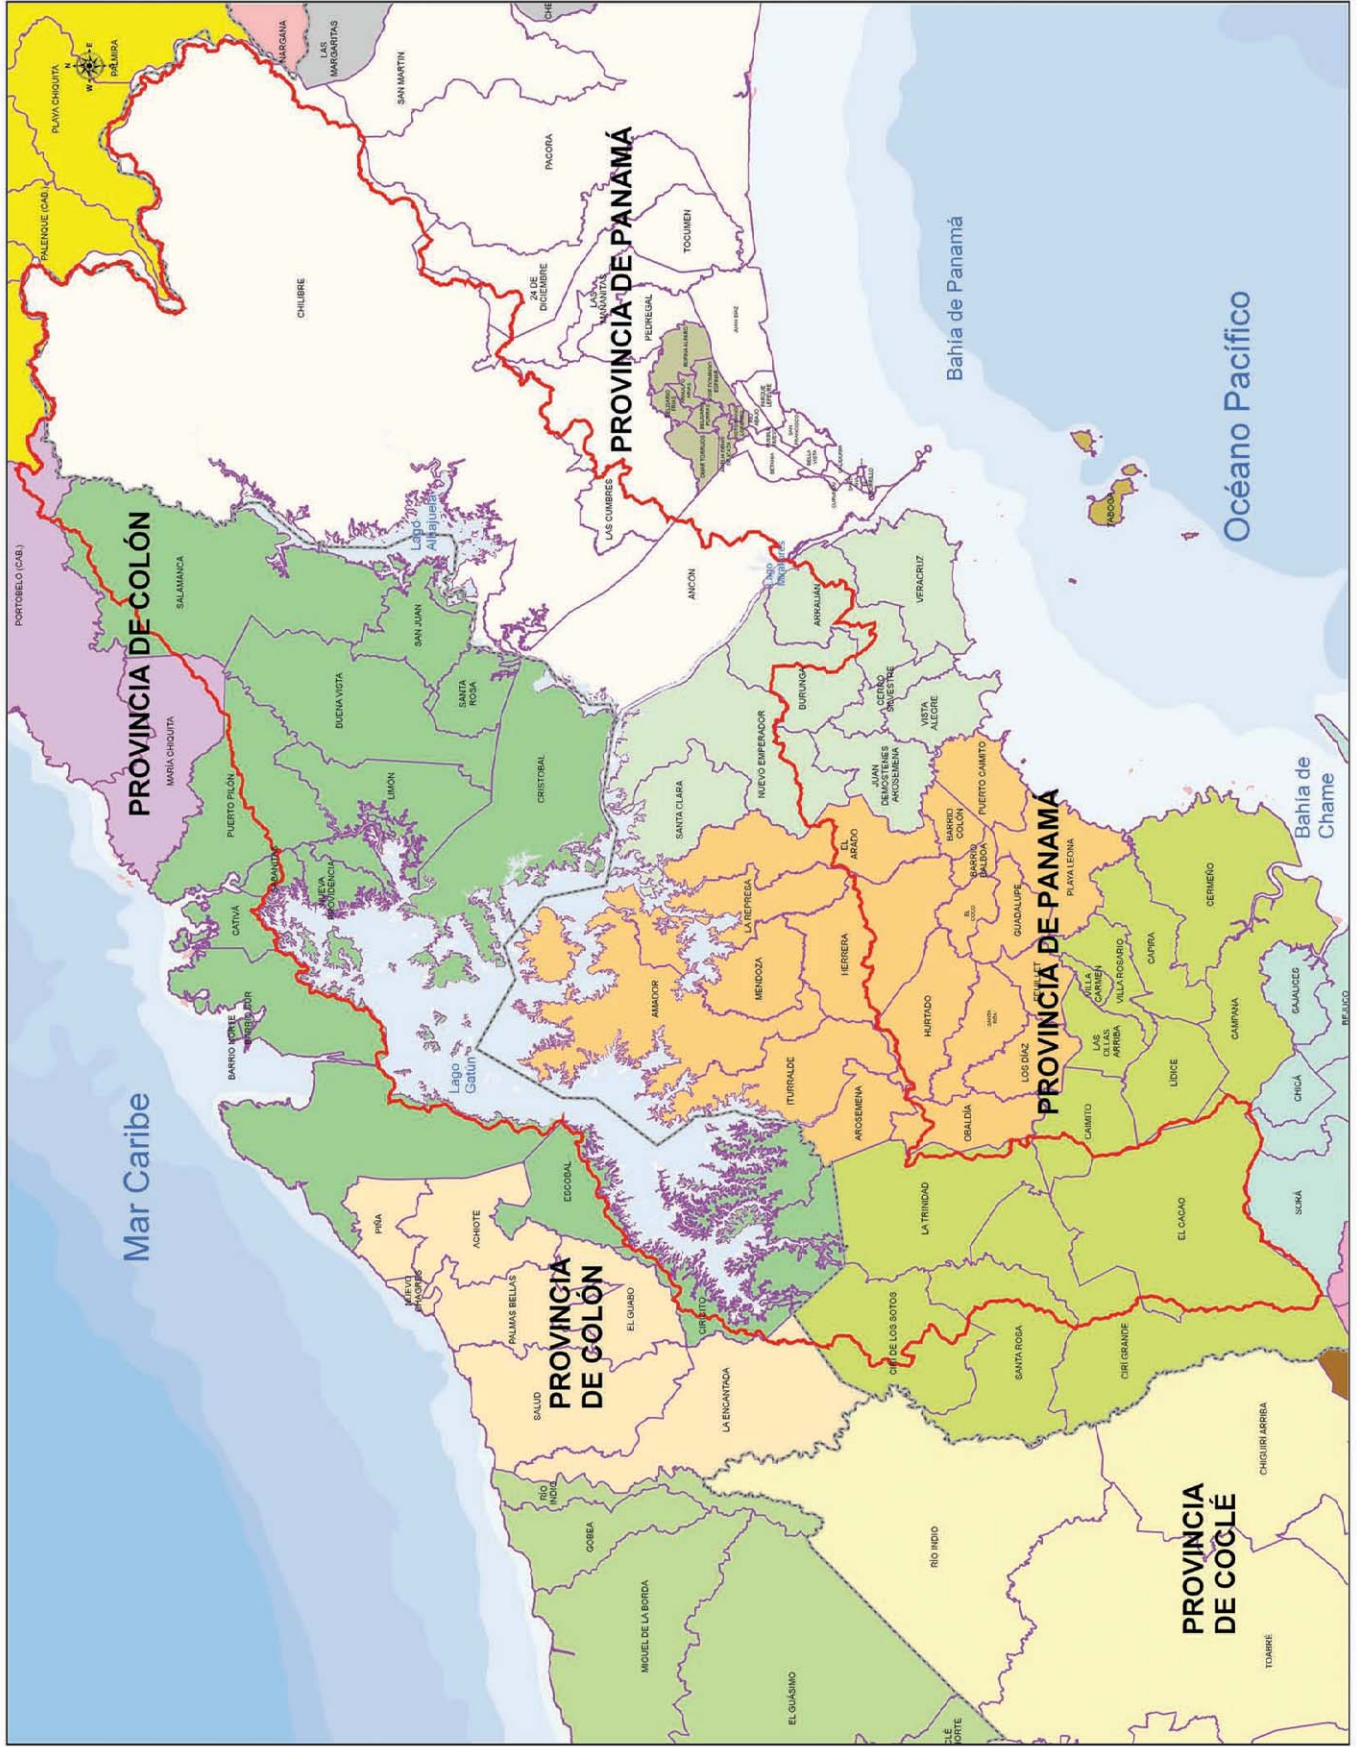
Mapa 1. División Política de la Cuenca Hidrográfica del Canal de Panamá.

La Cuenca Hidrográfica del Canal de Panamá es una de las áreas de mayor importancia para la República de Panamá. Tiene una extensión de 3,313 kilómetros cuadrados (Km²) y abarca 41 corregimientos ubicados en 7 distritos de las provincias de Panamá y Colón (ver mapa 1). La Cuenca no es un área geográfica delimitada en términos político-administrativos sino que está definida por las subcuencas que drenan sus aguas hacia los lagos Alhajuela, Gatún y Miraflores.

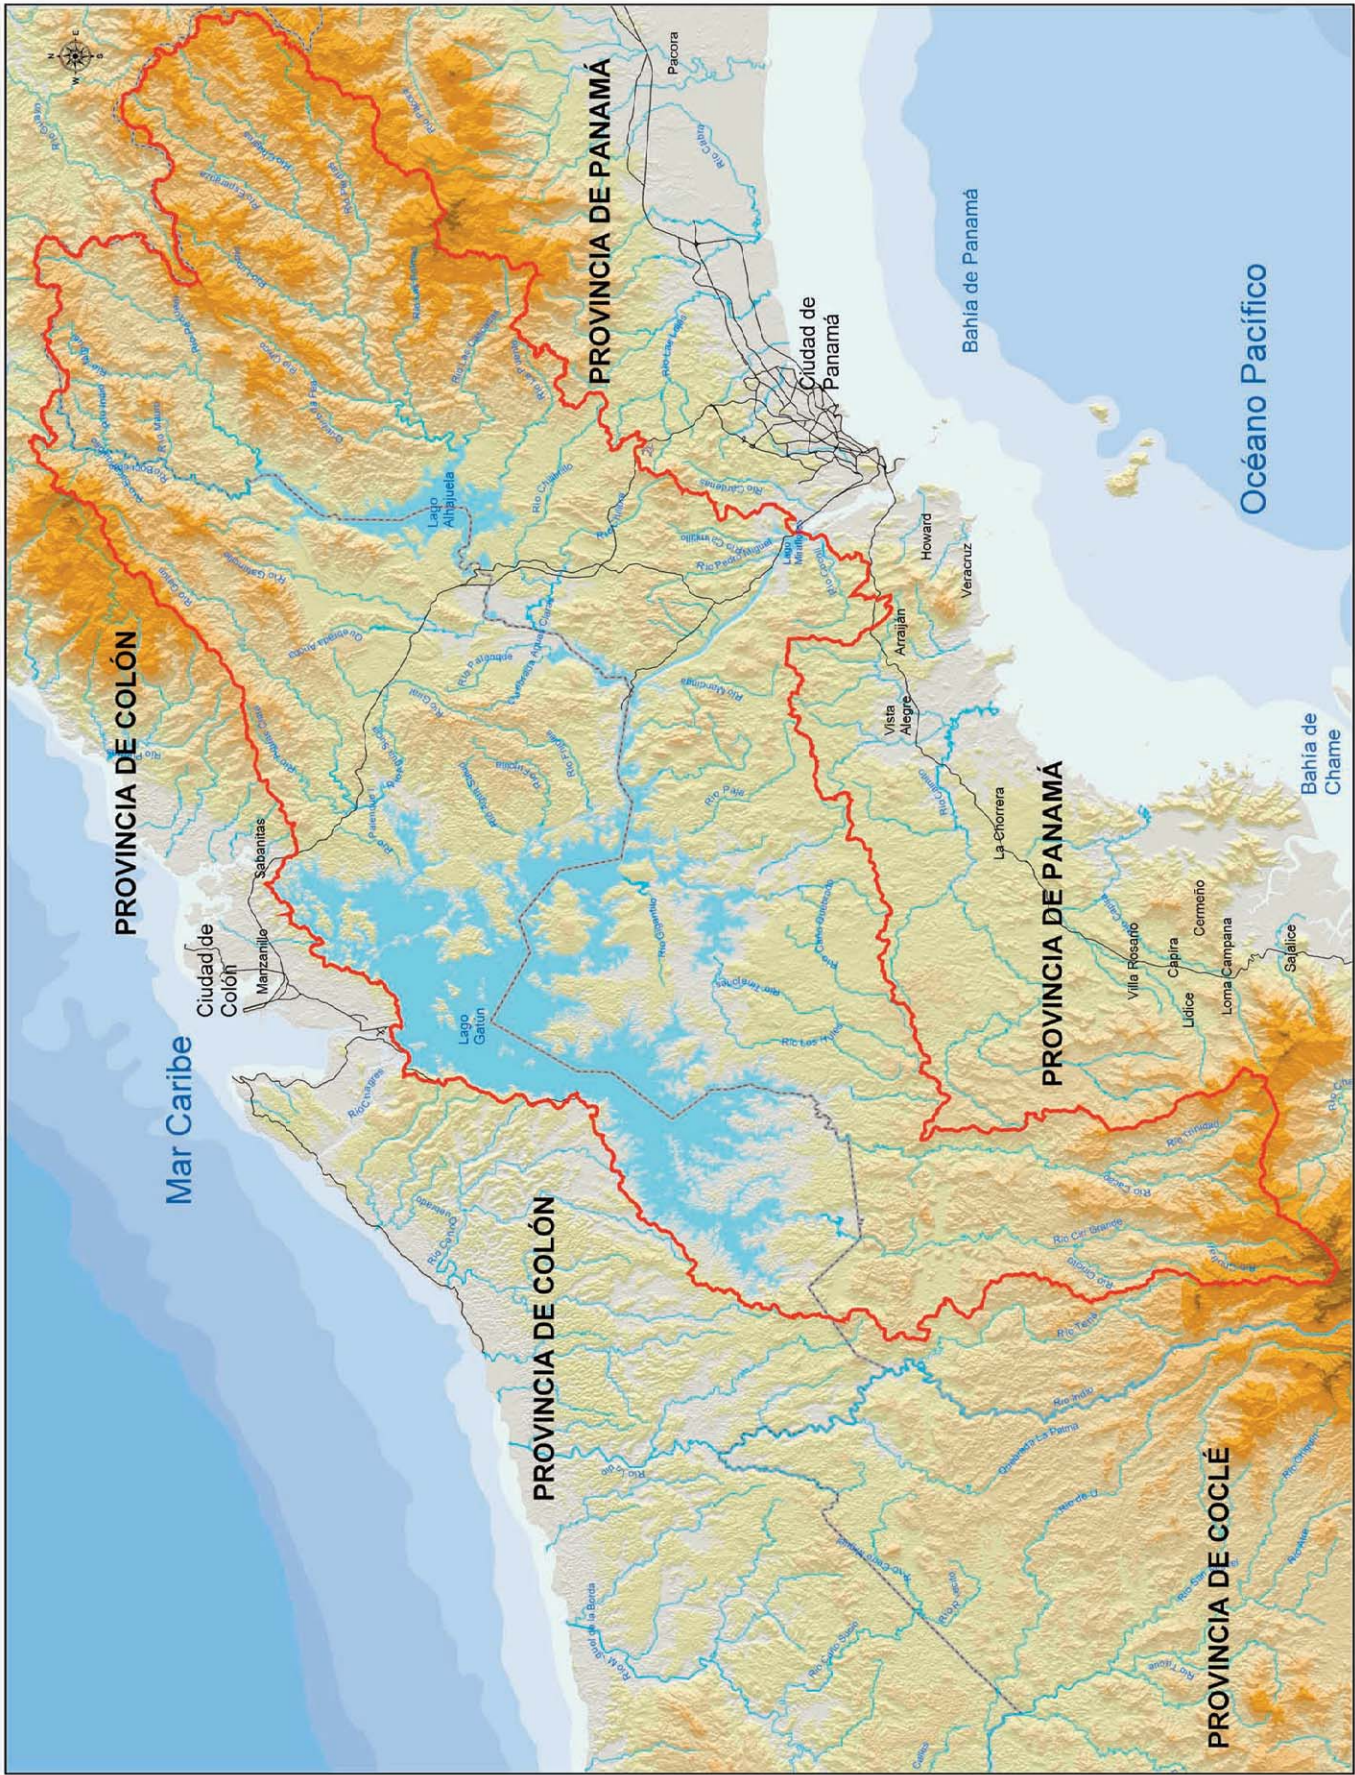
Mapa 2. Relieve y Red Hidrográfica de la Cuenca Hidrográfica del Canal de Panamá.

La Cuenca está conformada por una intrincada red de subcuencas de ríos y quebradas que drenan hacia los lagos Gatún, Alhajuela y Miraflores (ver mapa 2). Las principales características de estos tres lagos se presentan en la tabla 1.

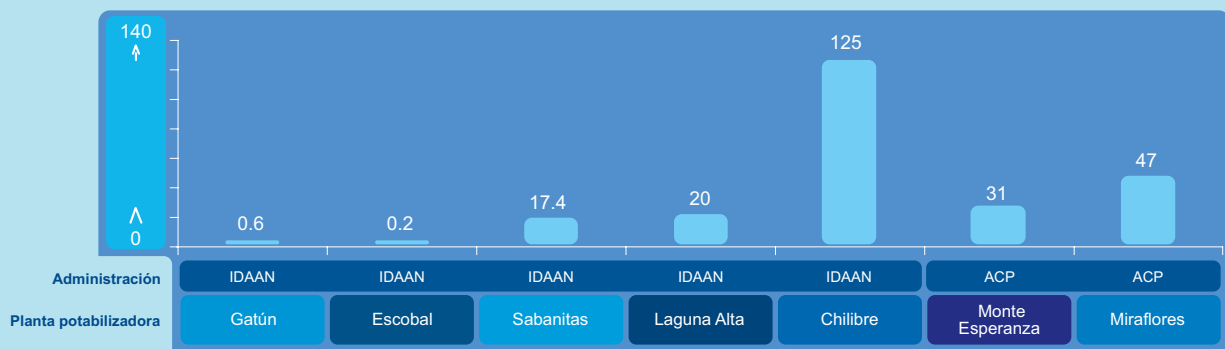
Gráfico 2. Producción de agua potable en plantas potabilizadoras de las provincias de Panamá y Colón.

Se da a través de 7 plantas potabilizadoras: 3 en la provincia de Panamá y otras 4 en la provincia de Colón (ver gráfico 2). Entre todas utilizan unos 325 Mm³/año, poco más de 7% del total de la producción de la Cuenca.

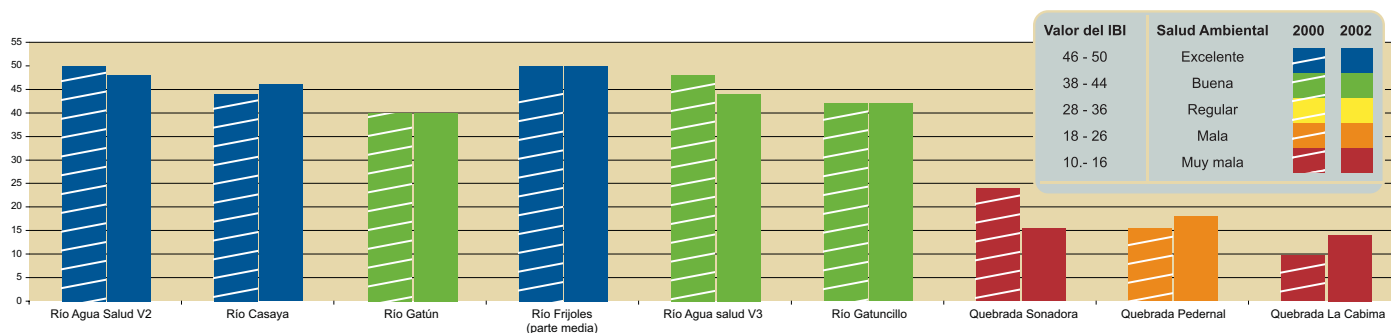
Gráfico 3. Evaluación de nueve sitios de muestreo en subcuencas de la Cuenca Hidrográfica del Canal de Panamá con el Índice de Integridad Biológica. Años 2000 y 2002.

Los valores del ICA guardaron mucha relación con los valores obtenidos en estos mismos sitios para el IBI (ver gráficos 3, 4 y 5). Los valores muy bajos obtenidos sobre todo en las quebradas La Cabima y Pedernal, reflejan un alto grado de deterioro ambiental (ANAM-ACP, 2006).

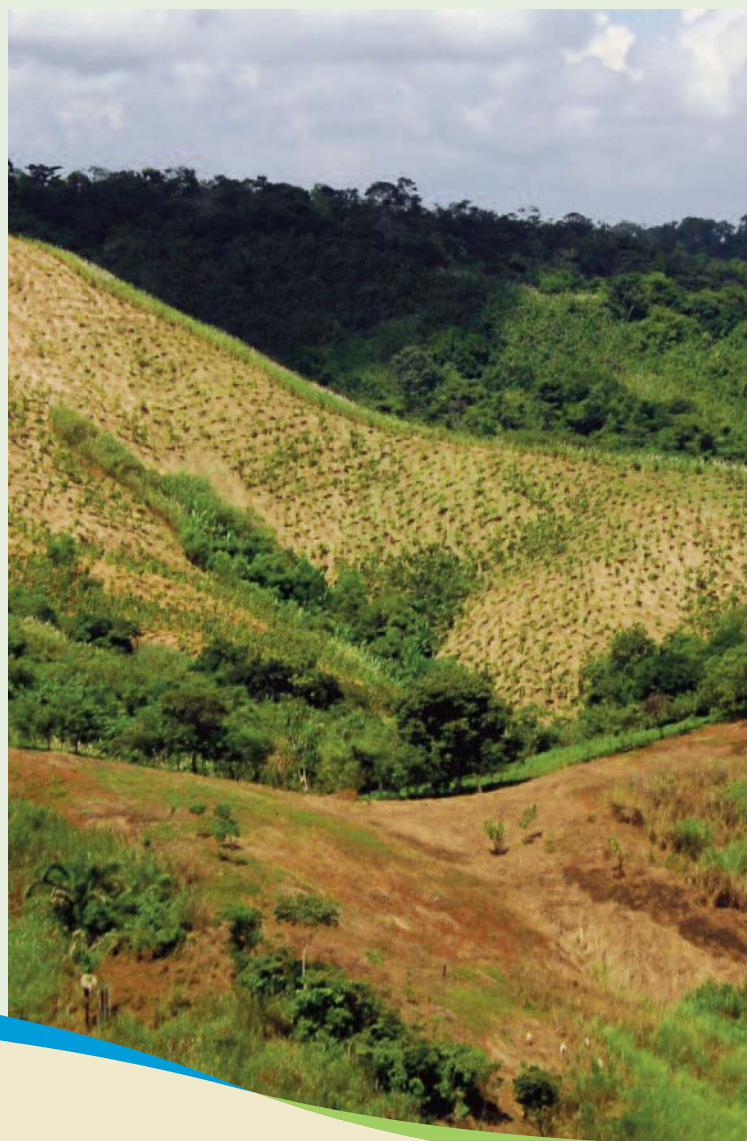
Mapa 10. Uso de Suelo y Cobertura Vegetal de la Cuenca Hidrográfica del Canal de Panamá.

- Bosque maduro
- Bosque secundario
- Cultivos
- Explotaciones mineras
- Matorrales y rastrojos
- Paja canalera
- Pastizales
- Plantaciones forestales
- Suelos desnudos
